Bauernhaus

# Ausgezeichnetes Schmuckstück

► Mathias Kappeler ist der Meinung, dass historische Bauwerke traumhafte Wohngebäude von heute sein können. Sein Wohnhaus in Obermaiselstein sanierte er so hervorragend, dass er dafür den Bayerischen Denkmalpflegepreis 2010 erhielt.

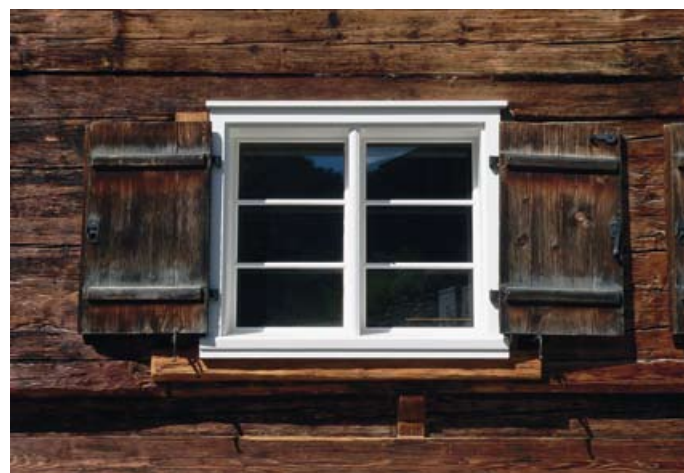
▲ Von den historischen Fenstern waren nur wenige Flügel brauchbar. Als Ersatz rekonstruierte ein Schreiner die Kastenfenster: außen mit Einfachverglasung, innen mit Isolierglas

Zu guter Letzt waren im Zuge der Erhöhung der Räume noch die Fensterbrüstungen bzw. -stürze im Obergeschoss anzupassen. Erstere erhöhten die Handwerker mithilfe von zwei neuen Balken. Der neue Sturz war bereits bei der Konstruktion der Doppelbalken berücksichtigt worden, die unter dem alten Dach eingefügt worden waren. Von den historischen Fenstern des Gebäudes erwiesen sich nur wenige Flügel als brauchbar. Als Ersatz rekonstruierte ein Schreiner Kastenfenster, deren äußere Scheiben aus Einfachverglasung bestehen, während innen Isolierglas eingebaut ist.

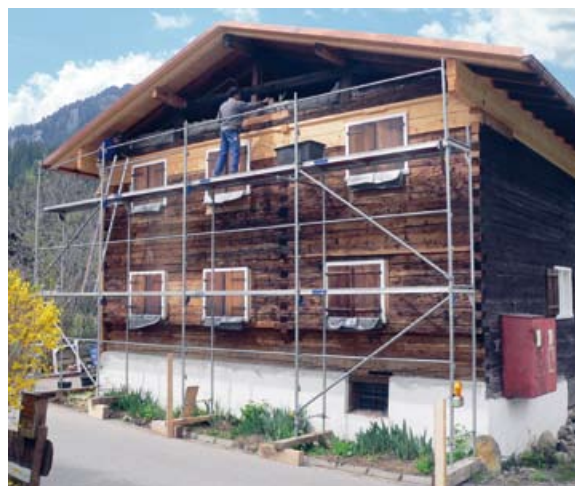
▼ Das Denkmalamt genehmigte eine Erhöhung der Stockwerke auf 2,05 m Raumhöhe

Um die Räume an zeitgemäße Vorstellungen anzupassen, musste das komplette Bauernhaus umgemodelt werden, zumal die ursprünglichen Zimmer lediglich 1,80 m bis 1,85 m hoch waren. Das Denkmalamt genehmigte eine Erhöhung der Stockwerke auf jeweils 2,05 m Raumhöhe,

die allerdings unter Bewahrung des Denkmalbestandes hergestellt werden mussten. Zunächst hob der Zimmerer das historische Dach mithilfe hydraulischer Pressen und Keile an und fügte anschließend zwei neue Balkenkränze mit insgesamt 50 cm Höhe zwischen die historische Wandkonstruktion und das Dach ein. Um das Dach beim Anheben nicht zu destabilisieren, musste dies in zwei Schritten erfolgen, sodass zunächst nur eine Traufseite des Daches angehoben und durch die Doppelbalken erhöht werden konnte. Im Anschluss kam die zweite Traufseite an die Reihe. Den Dachstuhl verstrebt die Zimmerer während des Anhebens zusätzlich durch Zangen, die sie mit den Sparren verschraubten.

„Jetzt galt es, die so gewonnenen 50 cm gleichmäßig auf zwei Geschosse zu verteilen, indem die Bohlenbalkendecke der Stube ebenfalls um 25 cm angehoben wurde“, erinnert sich der Bauherr. Hierfür lösten die Handwerker zunächst die Holznägel der Balkenaufleger und die seitlich in der Wand eingeneteten Bohlen der Decke. „Das Haus hatte in der Fassade eine Stufe, auf der die Decke auflag“, erklärt Kappeler die Konstruktion. Die Bohlenbalkendecke selbst setzt sich abwechselnd aus Bohlen und Balken zusammen, wobei die Bohlen zwischen die Balken eingenetet sind. Alles zusammen rückte nun inklusive der vorhandenen historischen Vertäfelung der Decke mithilfe der Handwerker um 25 cm nach oben.

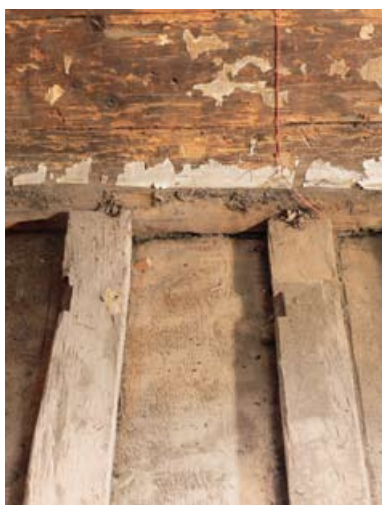
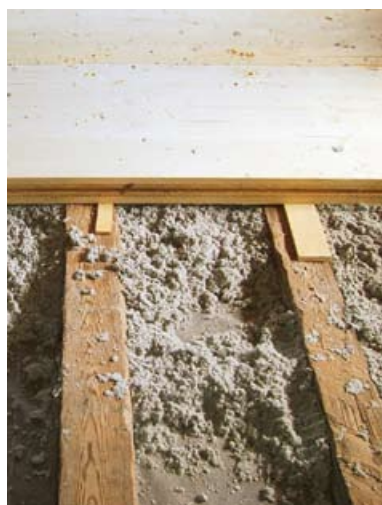
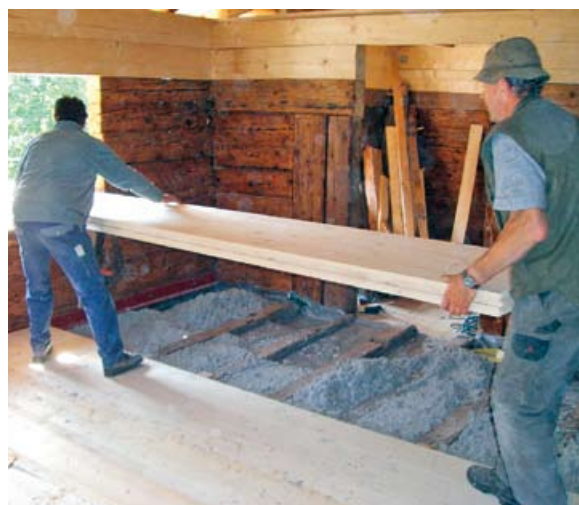
▲ Die alte Decke der Stube im Obergeschoss blieb als ursprüngliche Bohllendecke erhalten (links), mit Zellulose gedämmt (Mitte) und mit Dreischichtplatten ertüchtigt (rechts)

Um die Decke über der Stube zu stabilisieren, verschraubten die Zimmerer sie mit 8 cm dicken Streifen aus Dreischichtplatten. Sie liegen auf allen vier Seiten auf Winkelschienen auf, die wiederum an der Wand verschraubt wurden. Die Dreischichtplatten klebten sie mit Fremdfedern zusammen, sodass die Konstruktion eine raumgroße Fläche ergab, die mit den Balken der Bohlenbalkendecke verschraubt werden konnte. Der Unterbau bildet das Gerüst für die historischen Bohlendielen, die zunächst im Heizofen entwurmt und anschließend mit Nut und Feder neu verlegt wurden. Als Trittschalldämmung dienen Weichfaserplatten unterhalb des Belags. Der aufwendige Bauablauf war allerdings nur bei der Stubendecke des Erdgeschosses notwendig.

Die Decke der Stube im Obergeschoss blieb als ursprüngliche Bohlenbalkendecke erhalten. Die 10 cm starken behauenen Bohlen wurden in der Trockenkammer entwurmt und neu eingebaut. Ein einziger Zwischenbalken stützt die über 5,7 m Länge gespannte Decke. Die Bohlen sind über Nut und Feder miteinander verbunden. Anschließend wurde die Unterseite der Decke neu weiß gestrichen, womit der Raum höher wirkt. Leider konnten nur die Decken der Stuben im Erdgeschoss und im Obergeschoss erhalten werden. Für die Erneuerung der übrigen Decken erwiesen sich Blockbalkendecken mit 12 bis 14 cm Höhe als ideale Lösung.
